旧友井家住宅耐震補強設計

■耐震診断・補強設計のための現地調査チェックリスト

■耐震設計の概要総括表(改修工事)

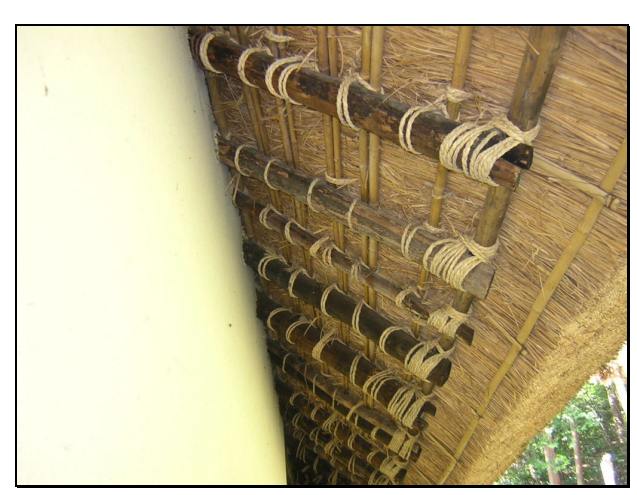
土壁と軒裏の様子

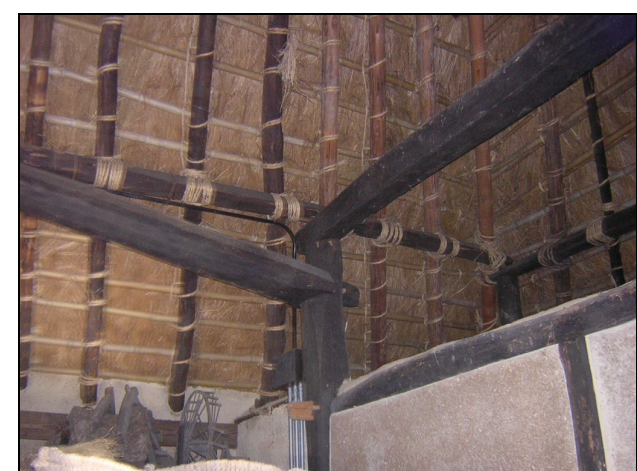
横架材端部の納まり

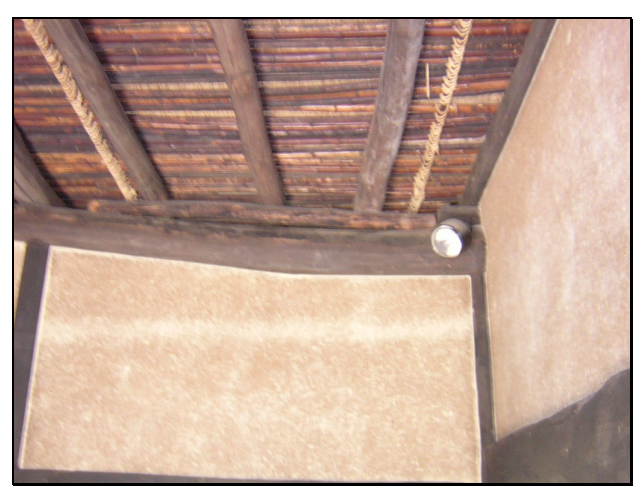
段違いとなる横架材

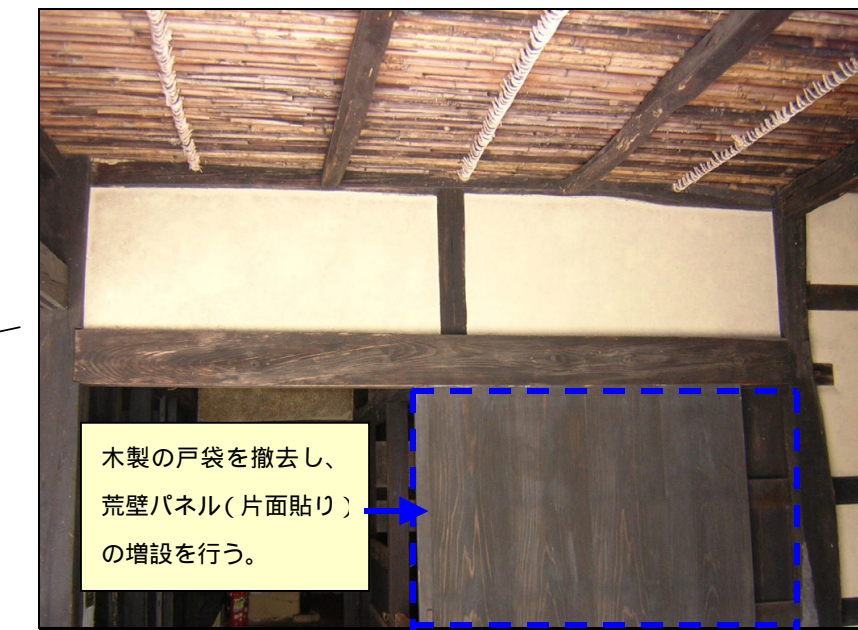
荒壁パネルの増設

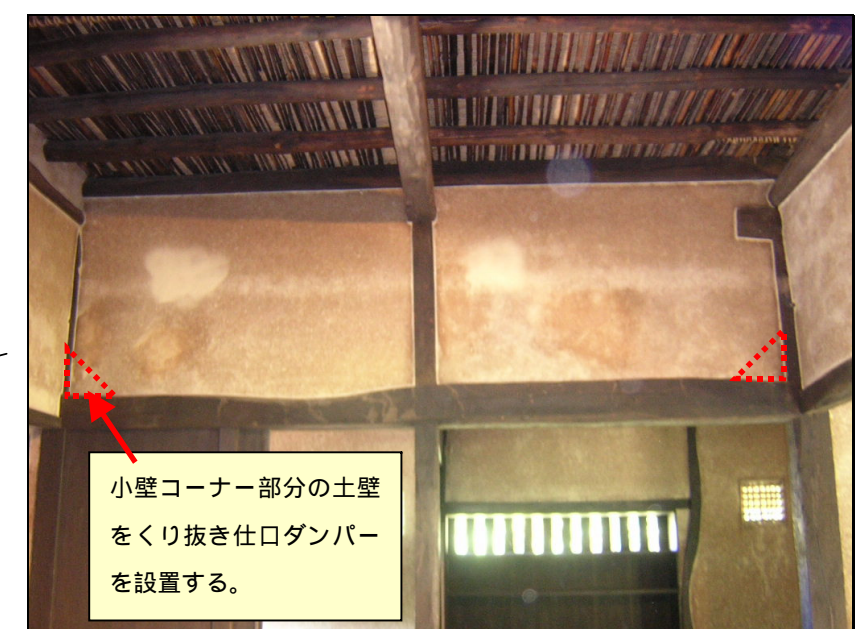
仕口ダンパーの設置

仕口ダンパーはすべて塗装し、周辺の色合わせを行う。

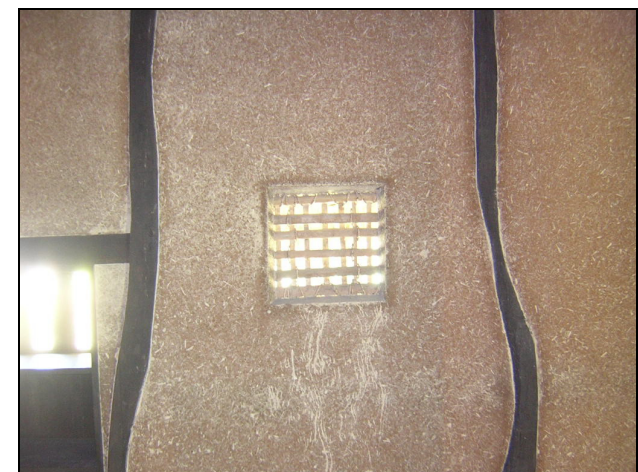
土壁内の湾曲した柱
