旧友井家住宅耐震補強設計

■耐震診断・補強設計のための現地調査チェックリスト

■耐震設計の概要総括表(改修工事)

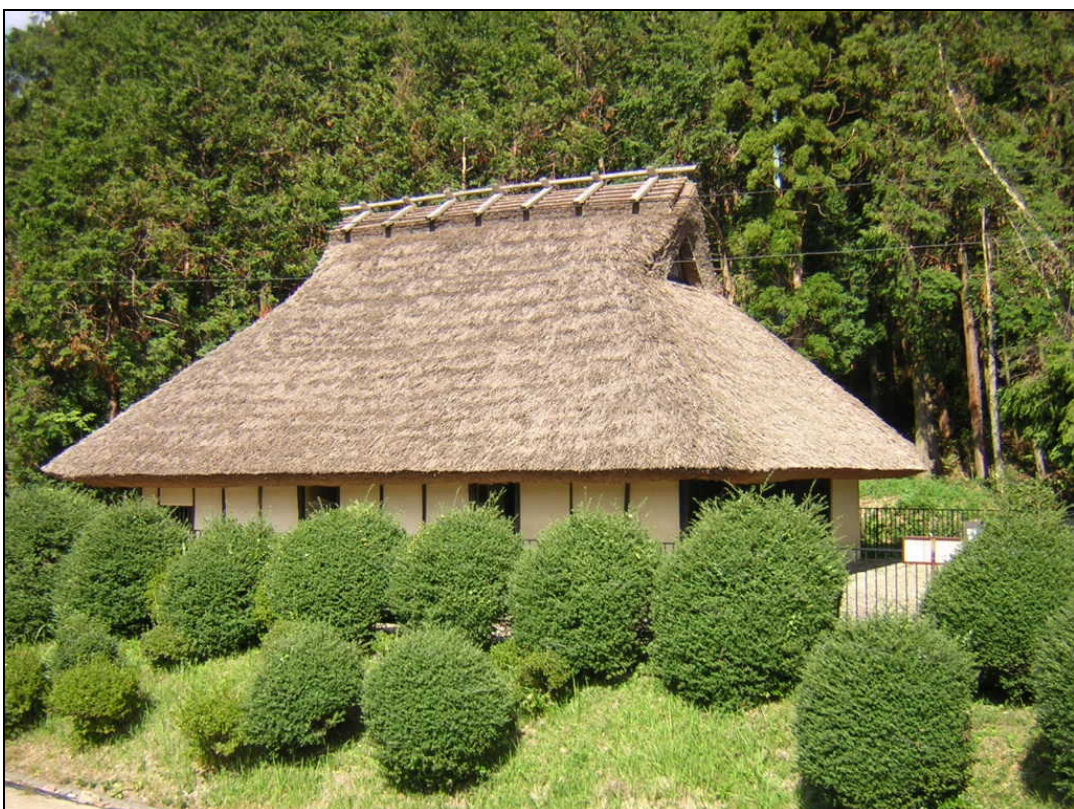
南側からの建物全景

入母屋造り茅葺き家の民家で、妻入り三間取りを基本形式とする「摂津丹波型」民家の典型。昭和49年に国の重要文化財に指定され、昭和52年さんなん荘敷地内に移築された。南側に「えんげ」「おもて」「だいでこ」「なんど」が配置され、北側に「うちにわ」「うまや」「にわ」が配置されている。

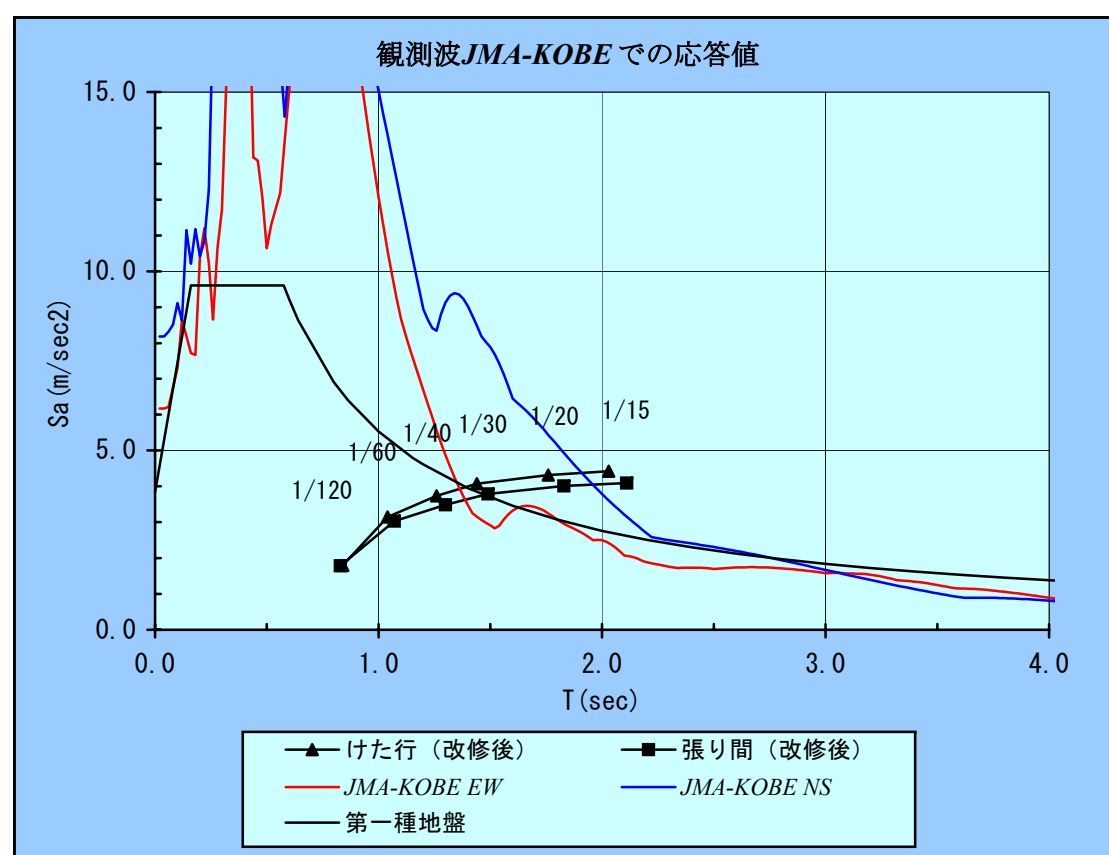
けた行方向・張り間方向共に、観測波 JMA-KOBE の東西方向成分に対しては応答変形角が1/30rad以下で補修により再使用可能な耐震性能レベルとなるが、南北方向成分に対しては応答変形角が1/20radを超え1/15rad以下で倒壊は免れるが残留変位が生じる耐震性能レベルとなる。

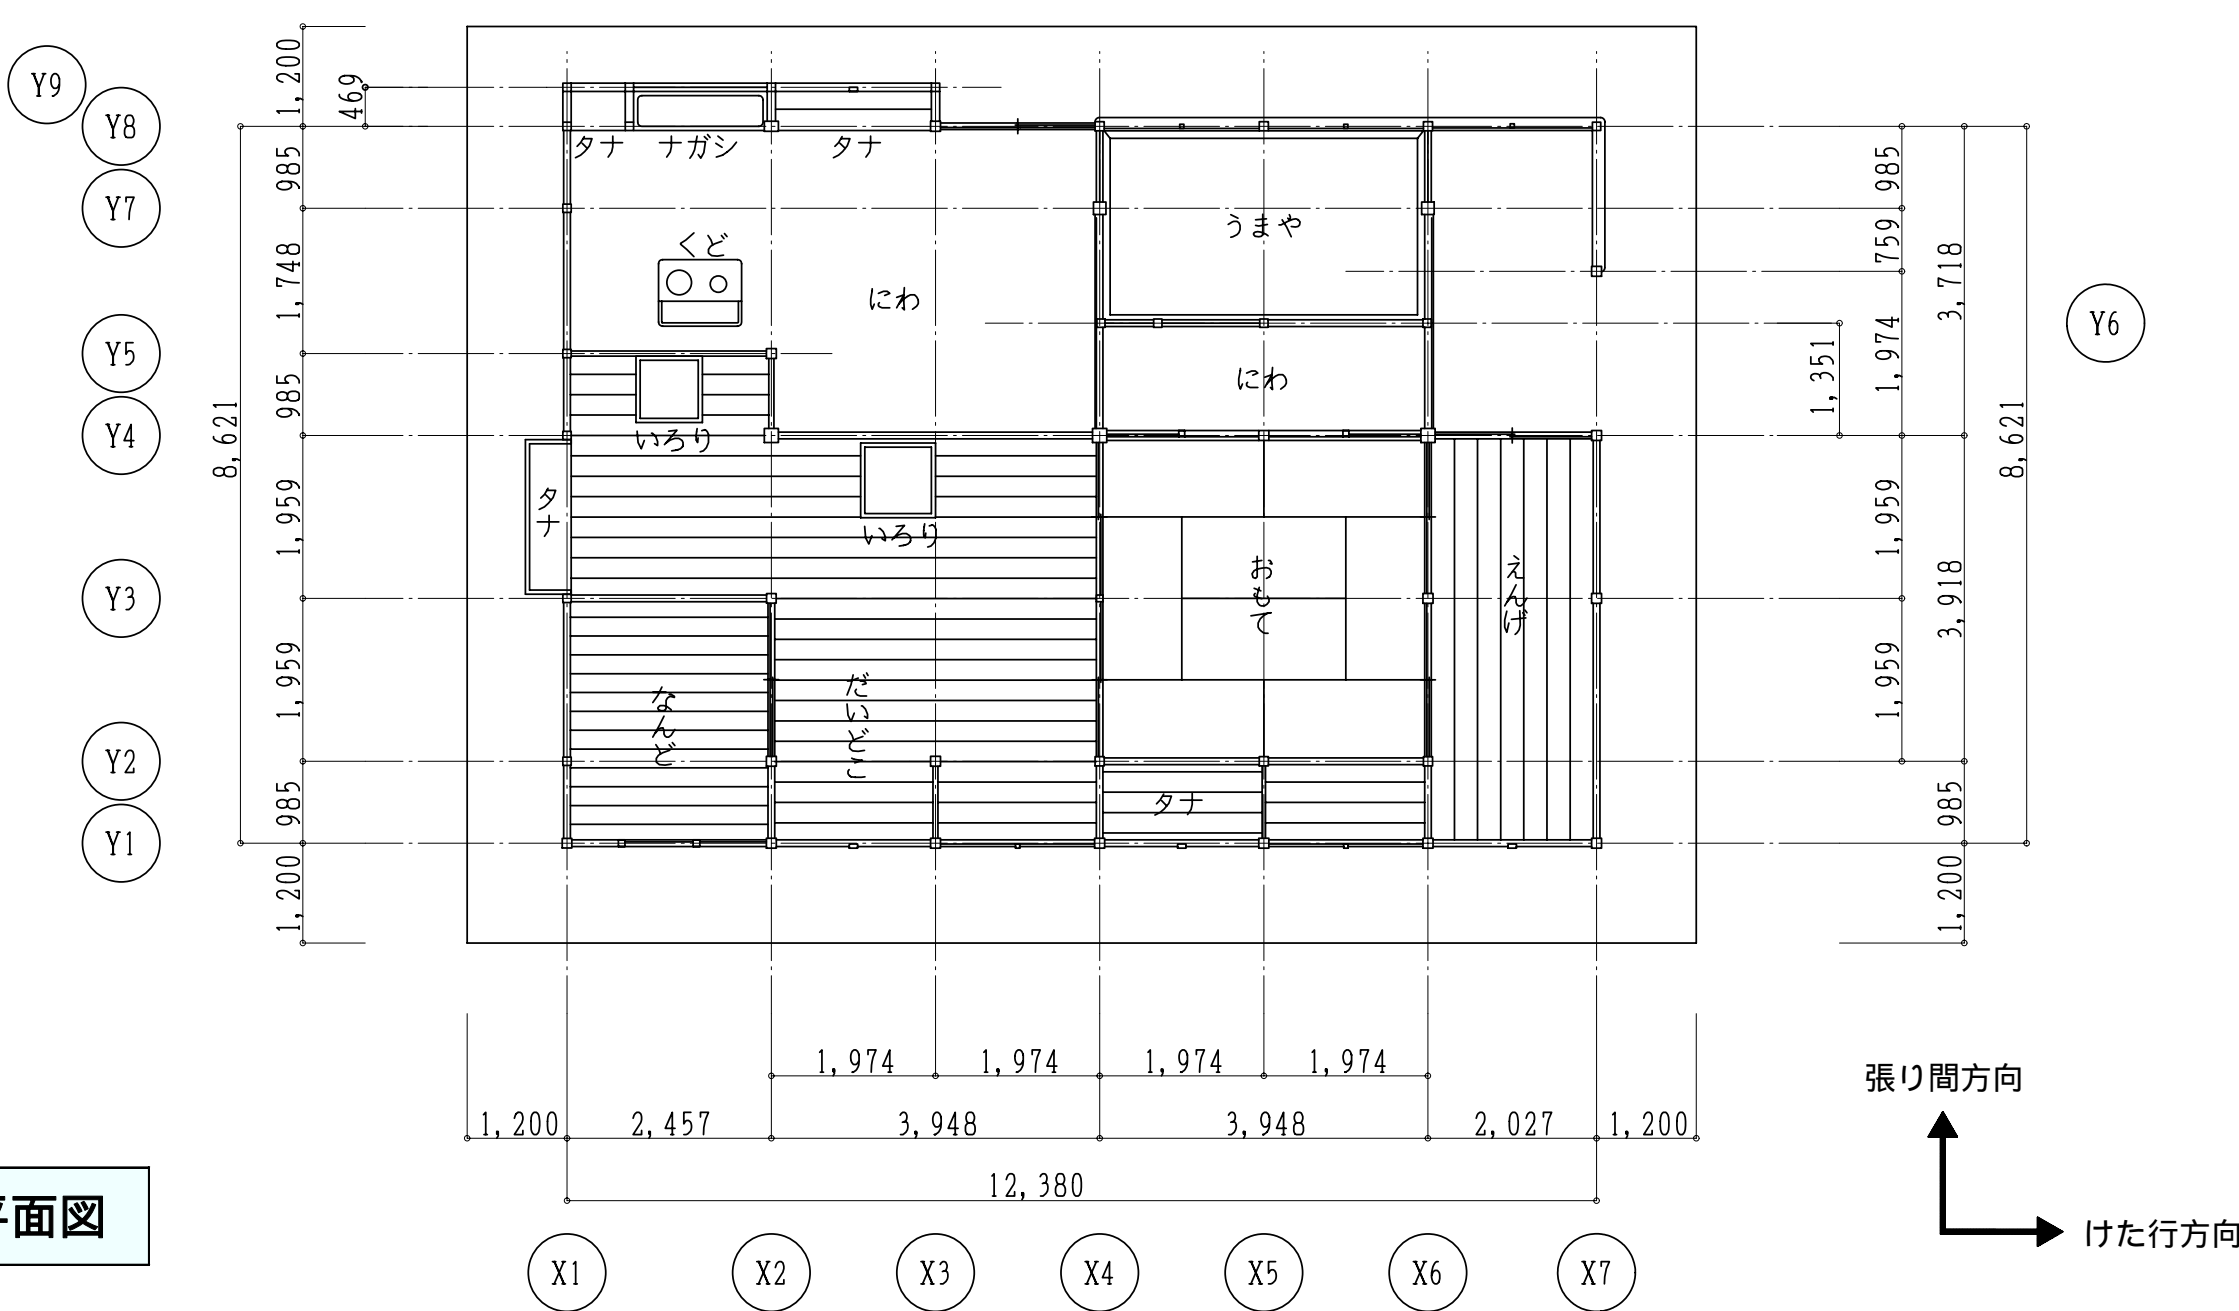
復元平面図

- ・柱や梁に錆害は見られない。
- ・土壁にひび割れなどの著しい損傷は見られない。
- ・張り間方向の壁が、西側に多く東側に少ないため、剛心が西側に片寄っている。
- ・天井面に材や方柱がなく、部分的に天井が吹抜け、屋根面で剛床と見えない。

補強方法 荒壁パネルおよび仕口ダンパーによる補強

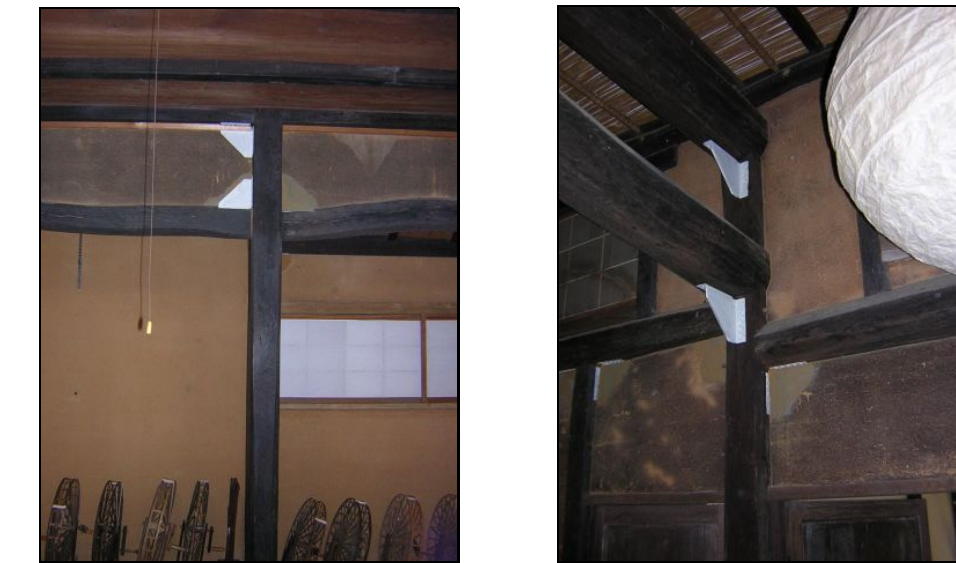
仕口ダンパー補強例

仕口ダンパーの取り付け (豊田市田舎家)

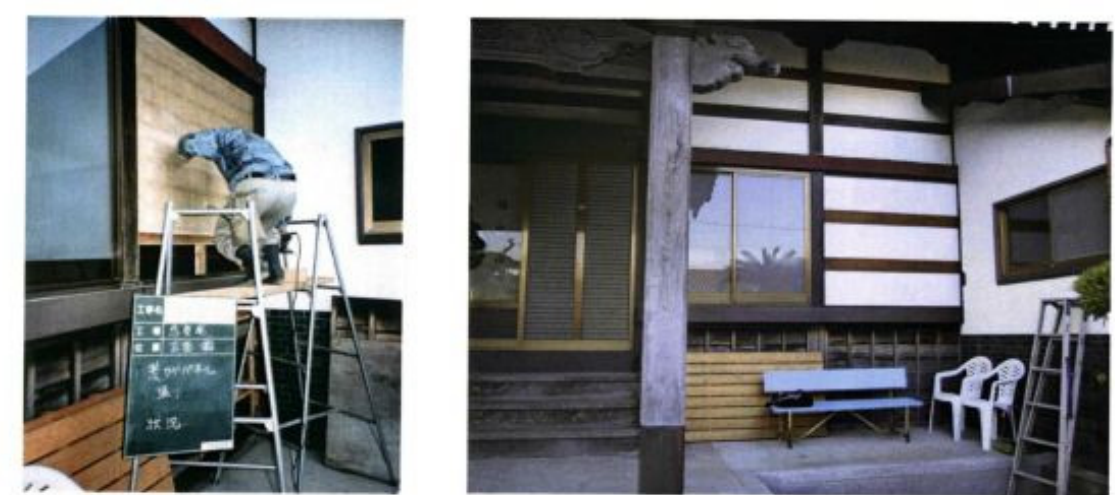
荒壁パネル補強例

荒壁パネルの施工状況

荒壁パネルの取り付け (豊田市慈恵庵)
